## Ein Klenzebau zeigt seine Qualität

*Die Sanierung der Fassade des Bayerischen Hauptstaatsarchivs an der Münchner Ludwigstraße*

Christian Kruse

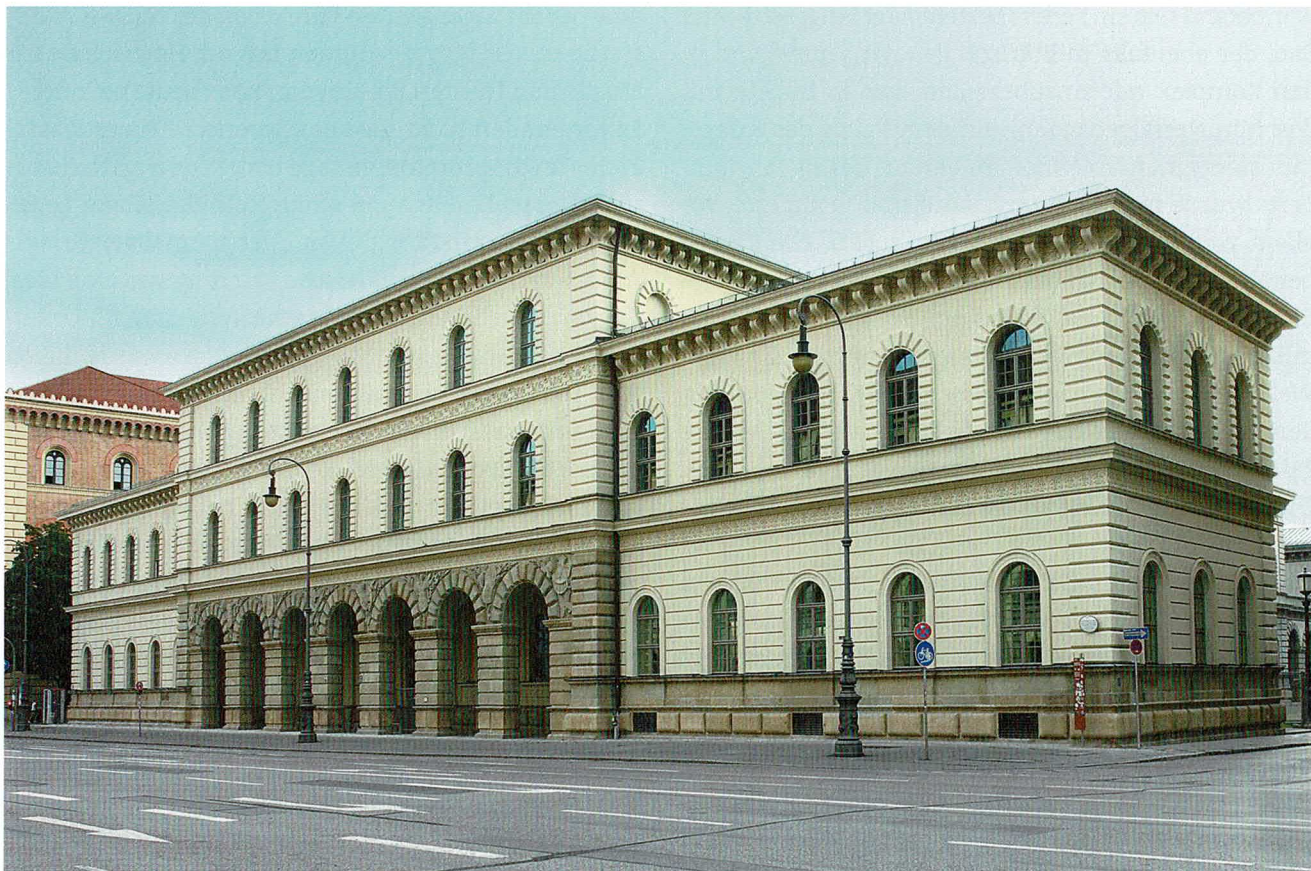
Das Bayerische Hauptstaatsarchiv, Bauteil A, nach der Sanierung der Fassade im Jahr 2014.

Ein Hauptanliegen des Architekten, des Bauamtes, des Bayerischen Landesamtes für Denkmalpflege und der nutzenden Archivverwaltung war es, die Aluminiumfenster durch Holzfenster mit Sprossen zu ersetzen, die wieder dem klenzeschen Entwurf nahekommen. Diese Änderung springt bei der Sanierung optisch am meisten ins Auge. Beim Entwurf der Fenster mussten die fensterteilenden Stahlbetondecken der Jahre 1964 bis 1967 berücksichtigt werden. Es war daher ein – einschließlich des Rundbogens – horizontal dreigeteiltes Fenster nötig, bei dem sich die Fensterflügel auch unterhalb der Betondecke öffnen lassen.

orientiert sich an dem von Klenze verwendeten leicht grünlichen Sandstein und schafft eine einheitlichere Fassade als bisher. 1967 hatte man die Sandsteinflächen und die Putzflächen farblich voneinander abgesetzt, indem man für den Putz als Grundton ein stumpfes Beige wählte, das sich deutlicher als jetzt vom Sandstein abhob. Außerdem waren die schmückenden Architekturelemente, die Eckbossen, die Bossen und Zierleisten um die Fenster herum sowie die Friese unterhalb des Daches in Schilfgrün gestrichen worden. Durch die jetzige einheitliche Farbgebung ist das Schattenspiel des Baus und seiner Zierelemente besser als bisher erlebbar. Sie werden je nach Sonnenstand und Wetter unterschiedlich hervorgehoben; die klassizistische Grundidee Klenzes wird dadurch klarer sichtbar.
